CLIENTE
CRECHE DAVI FRANCO - SALAS NOVAS

ENGENHEIRA
BÁRBARA RODRIGUES TEIXEIRA

PROJETO ESTRUTURAL
DETALHAMENTO LOCALIZAÇÃO DOS PILARES

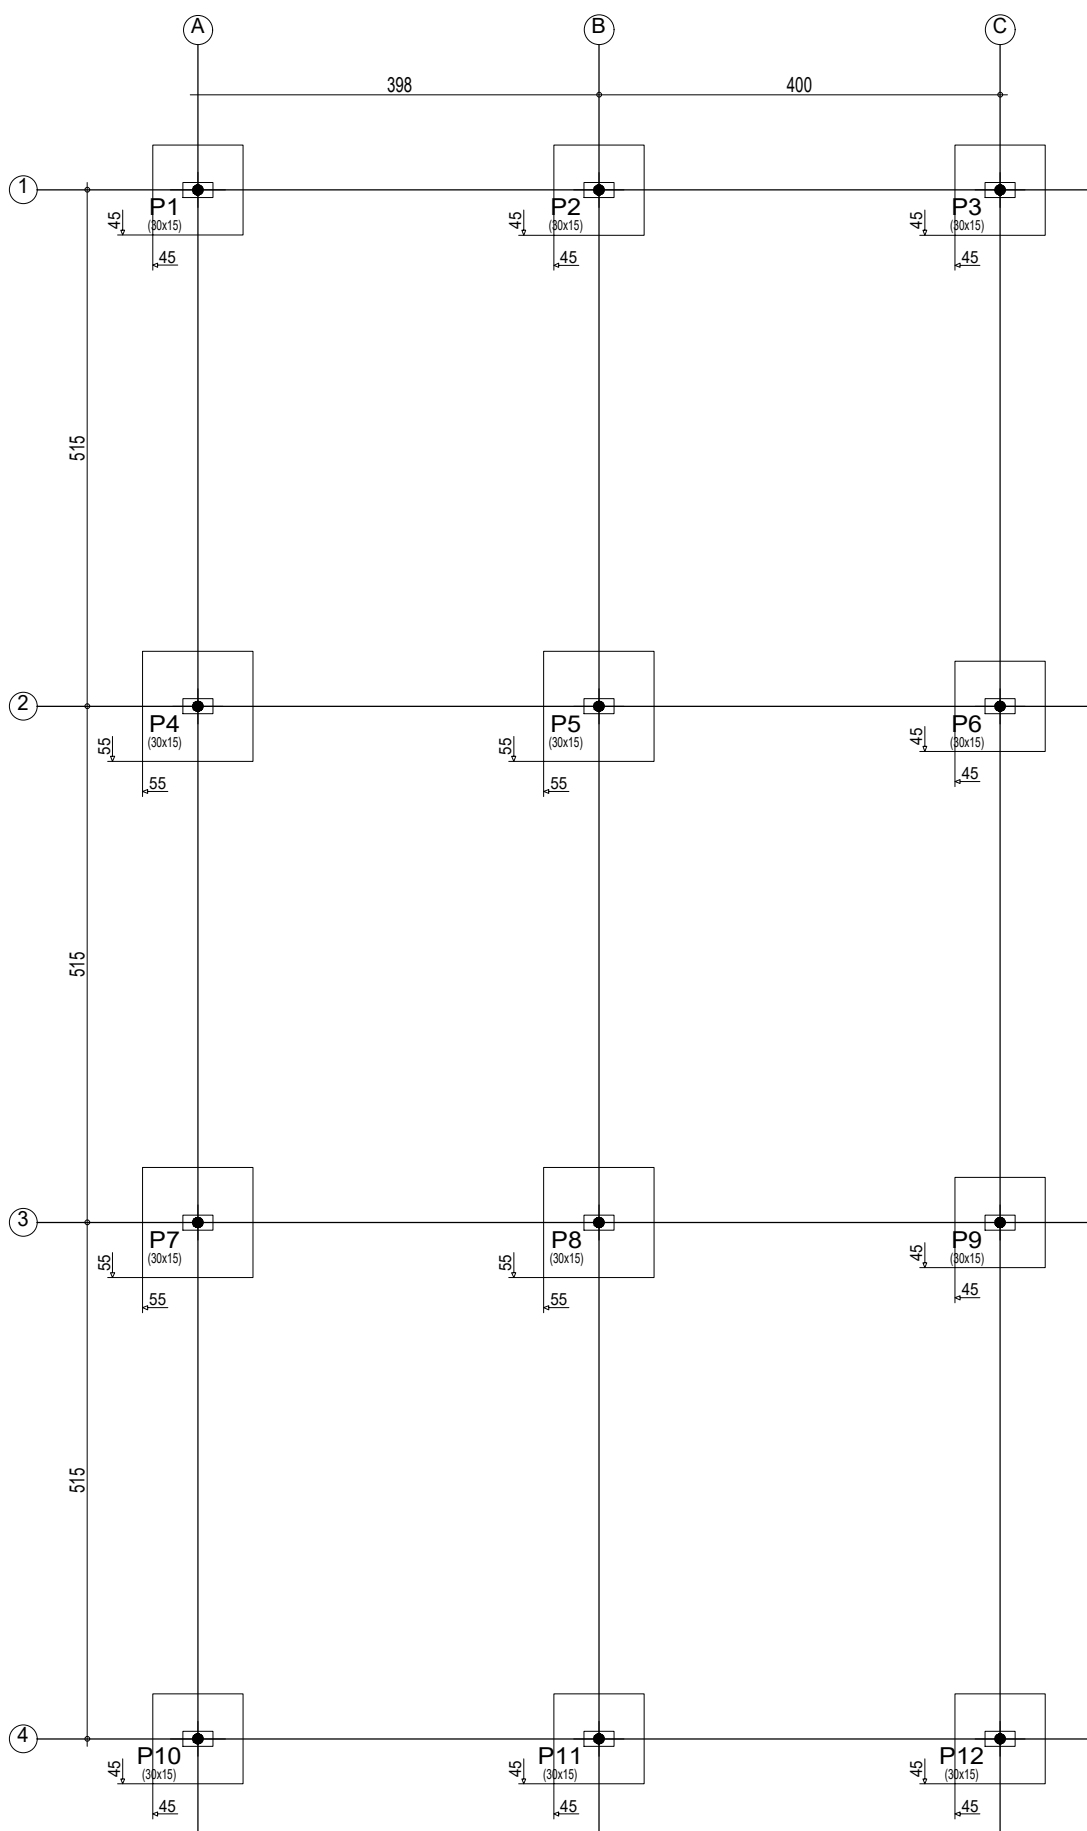
PLANTA DE LOCAÇÃO DOS PILARES
ESC: 1:75

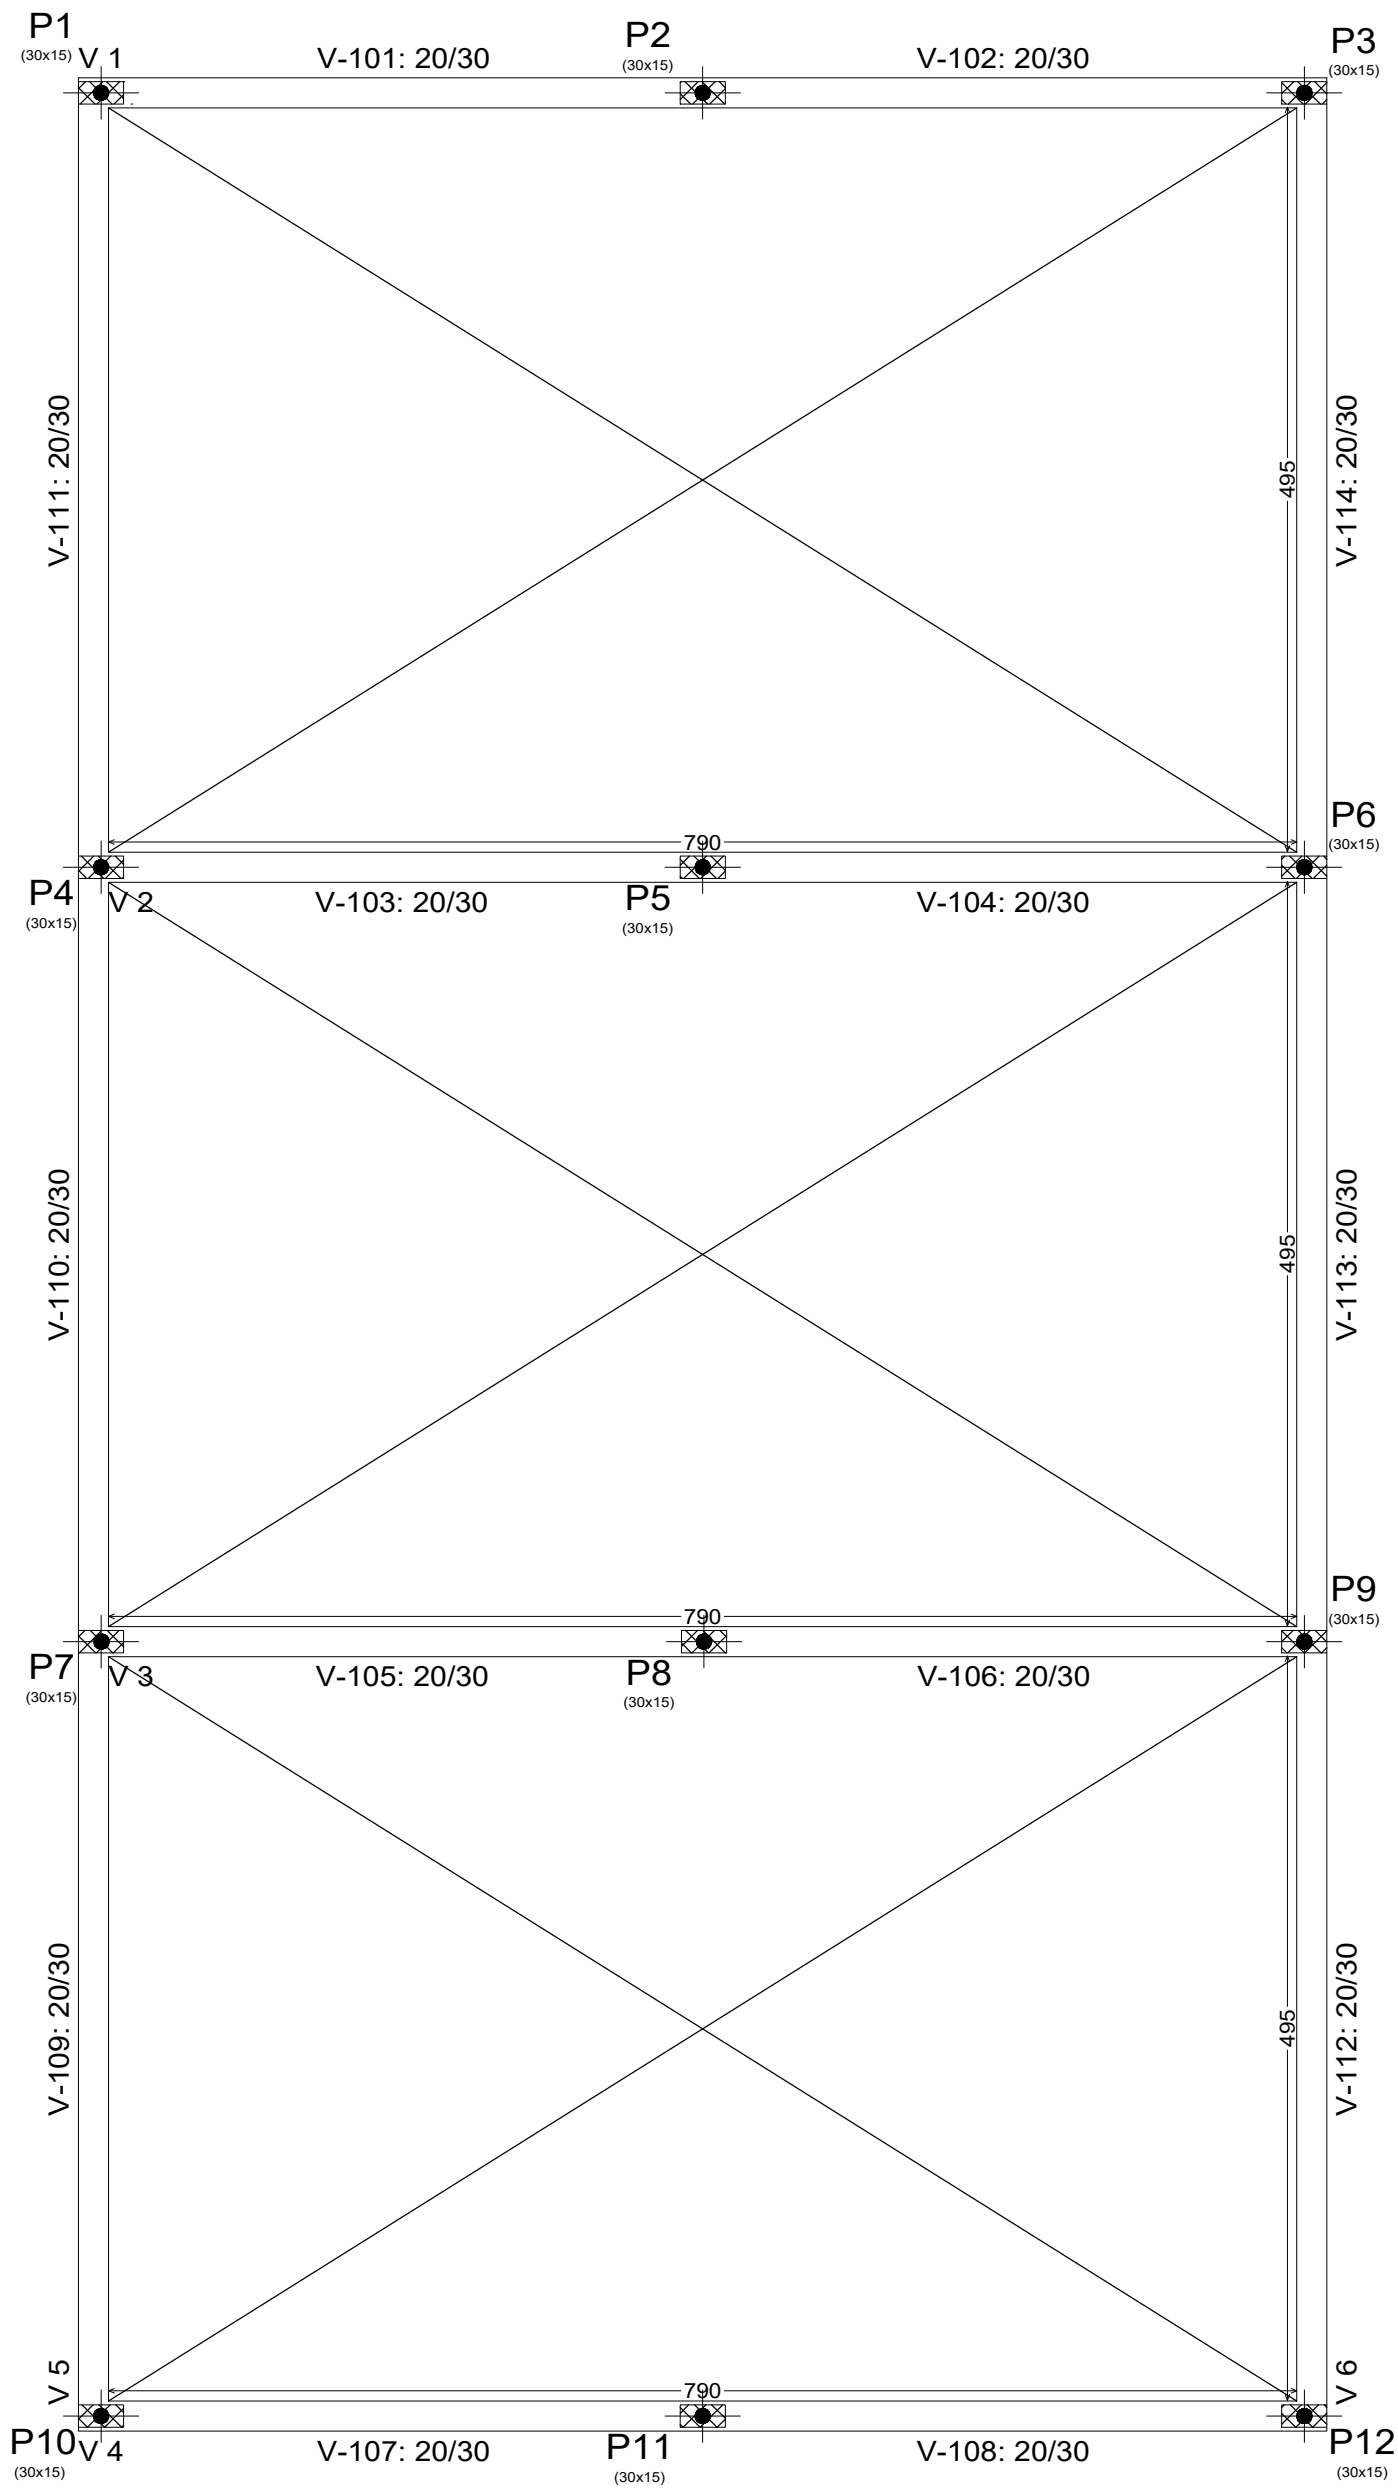
○ PLANTA DE FORMAS -BALDRAME/ TERREO - NIVEL 0,0
 ESC: 1:50

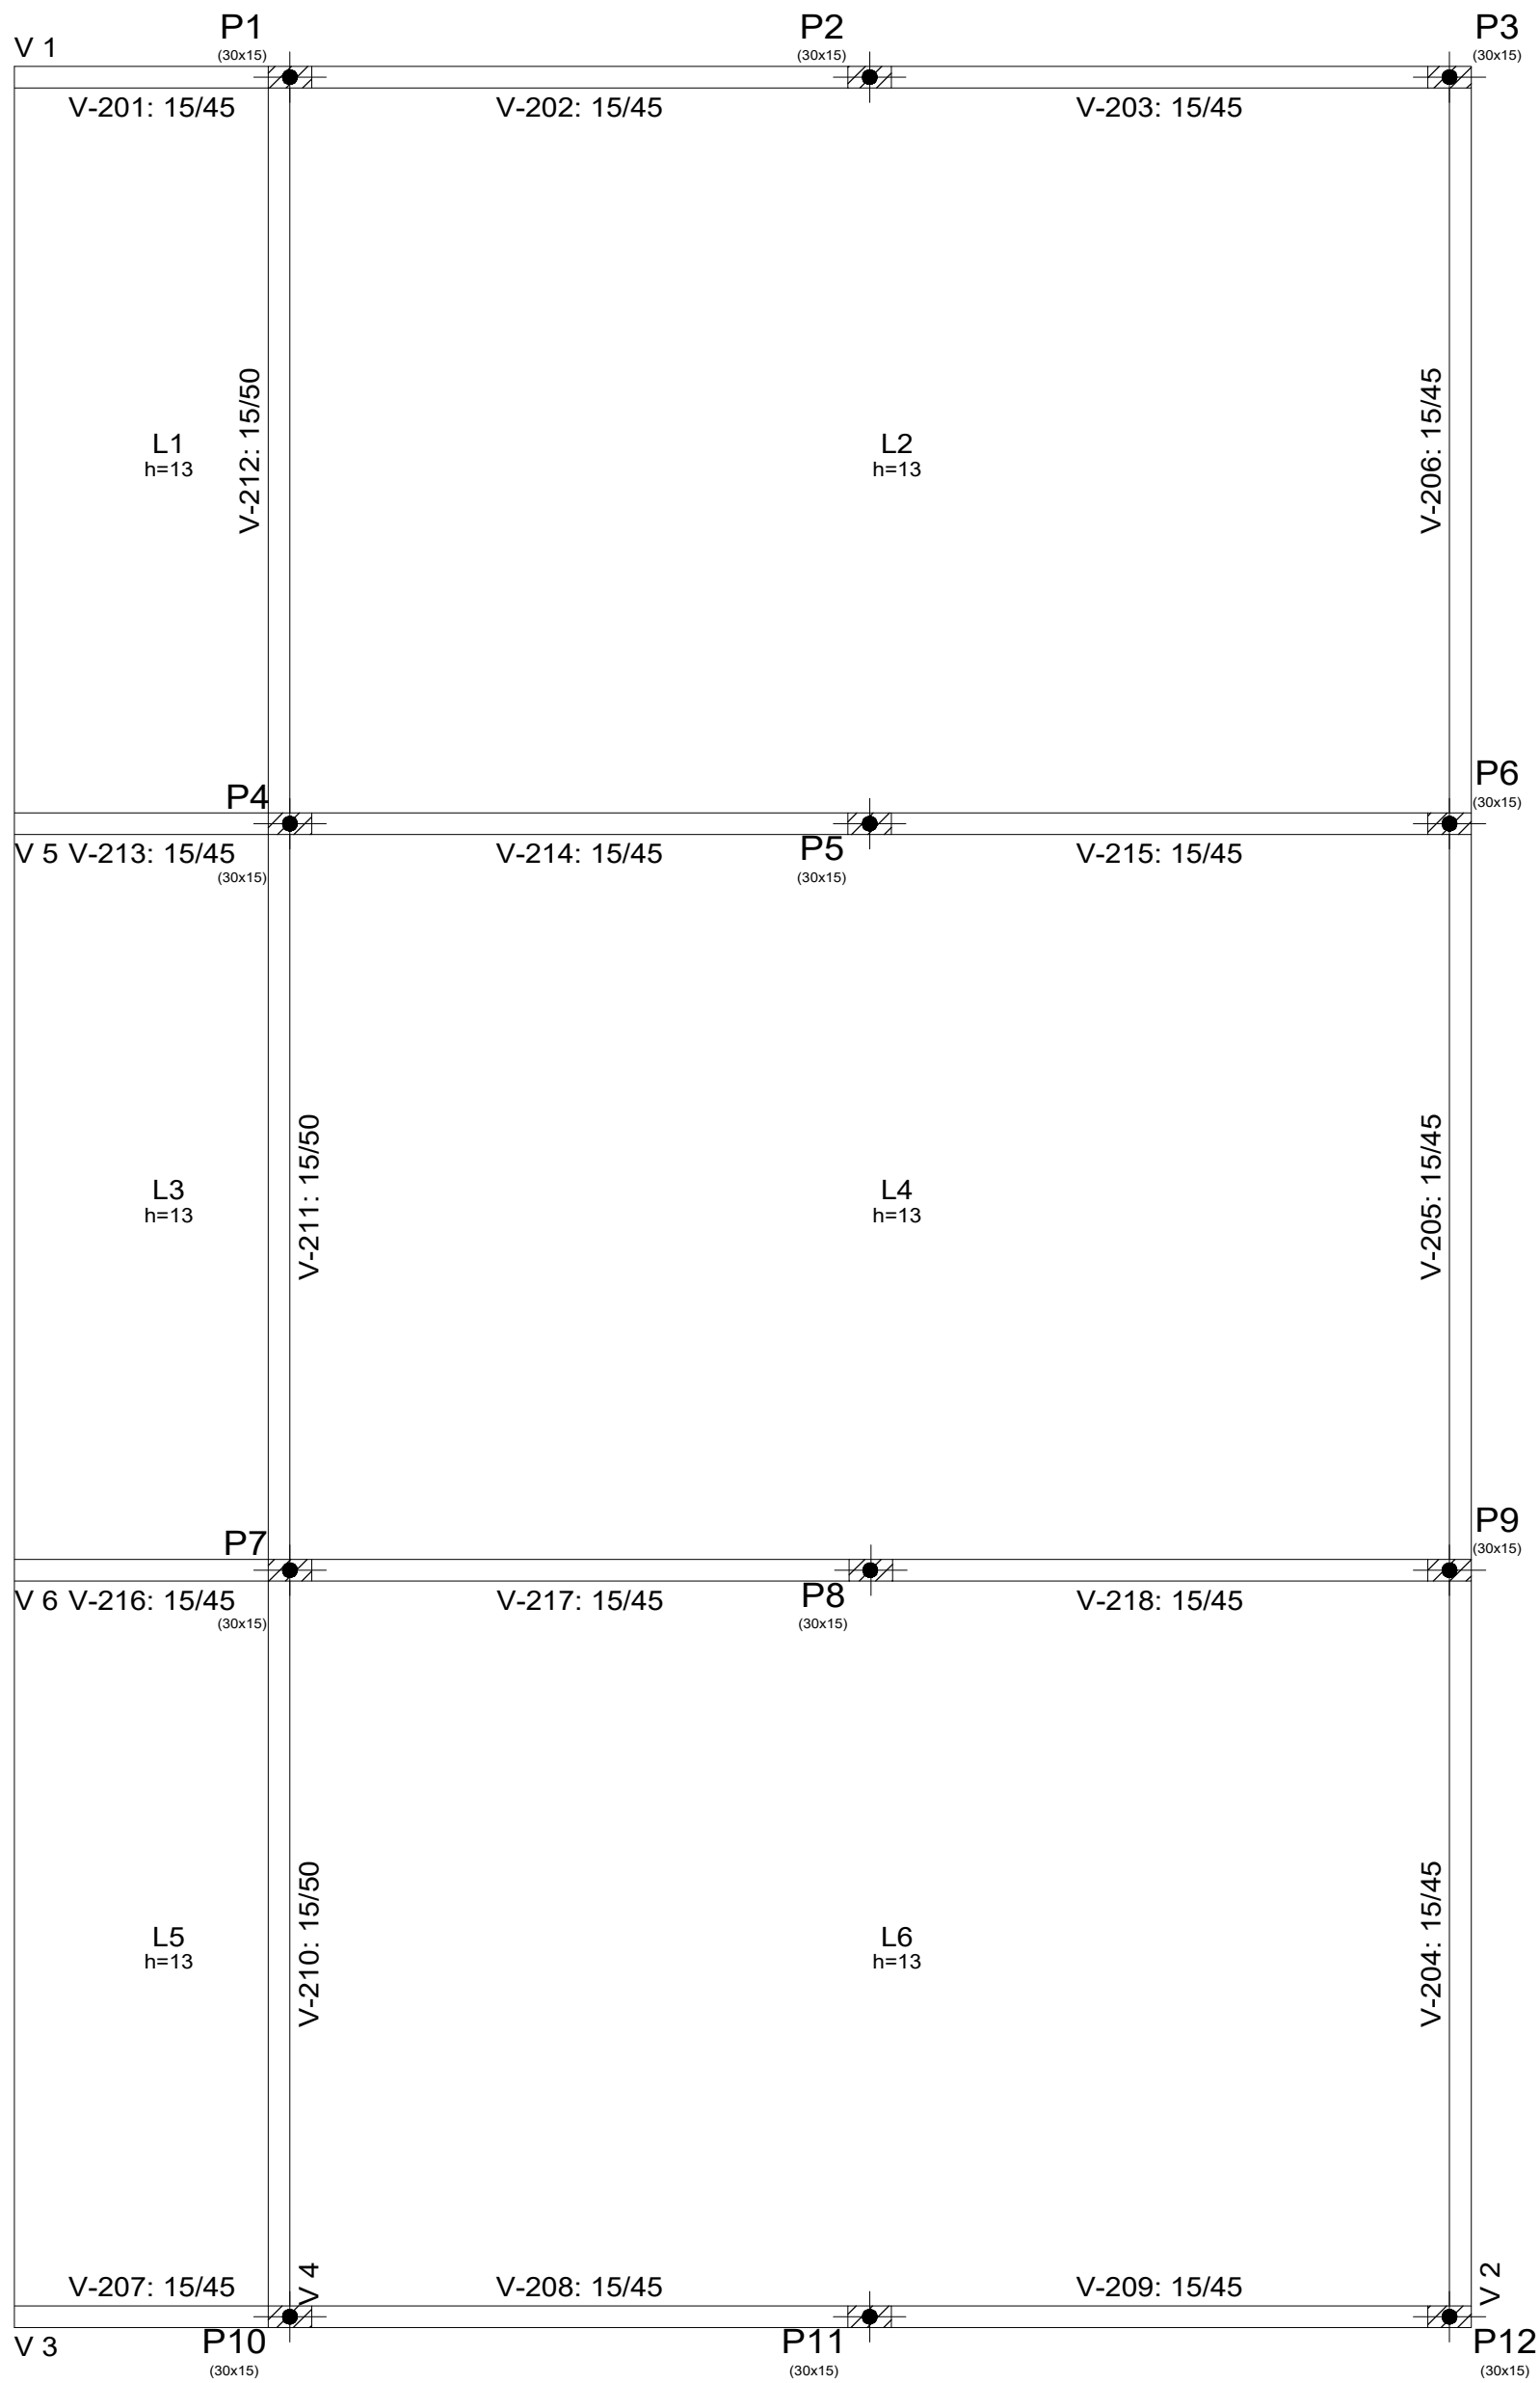
○ PLANTA DE FORMAS - COBERTURA - NIVEL 3,30
ESC: 1:50

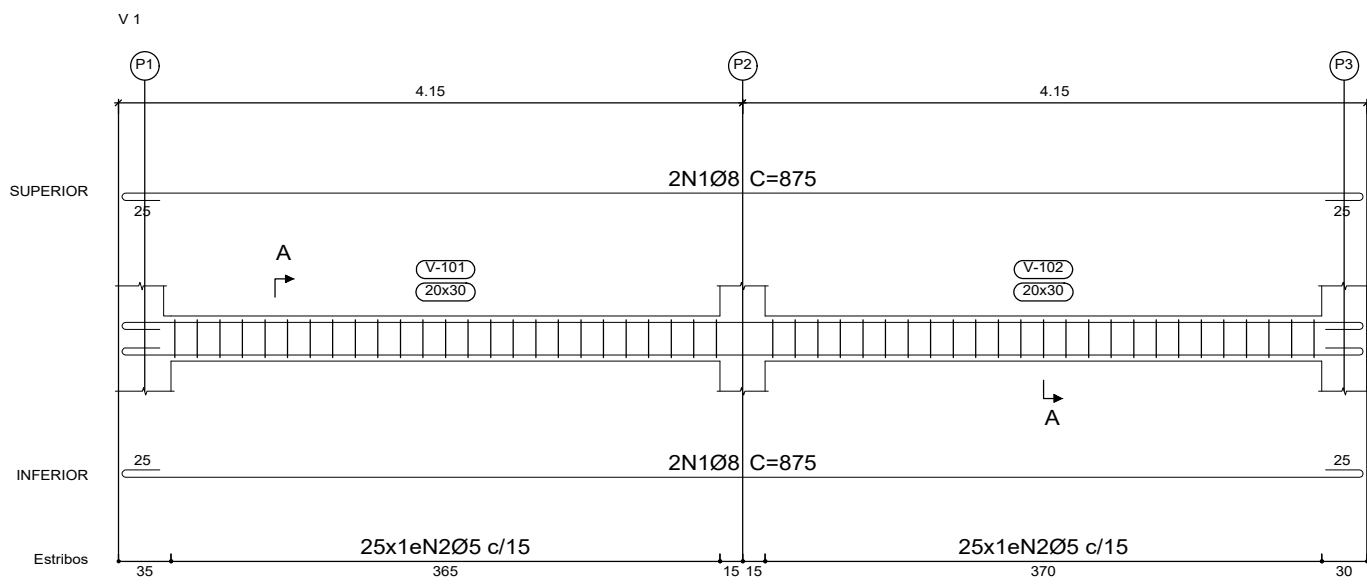
Seção A

50N2Ø5 C=88

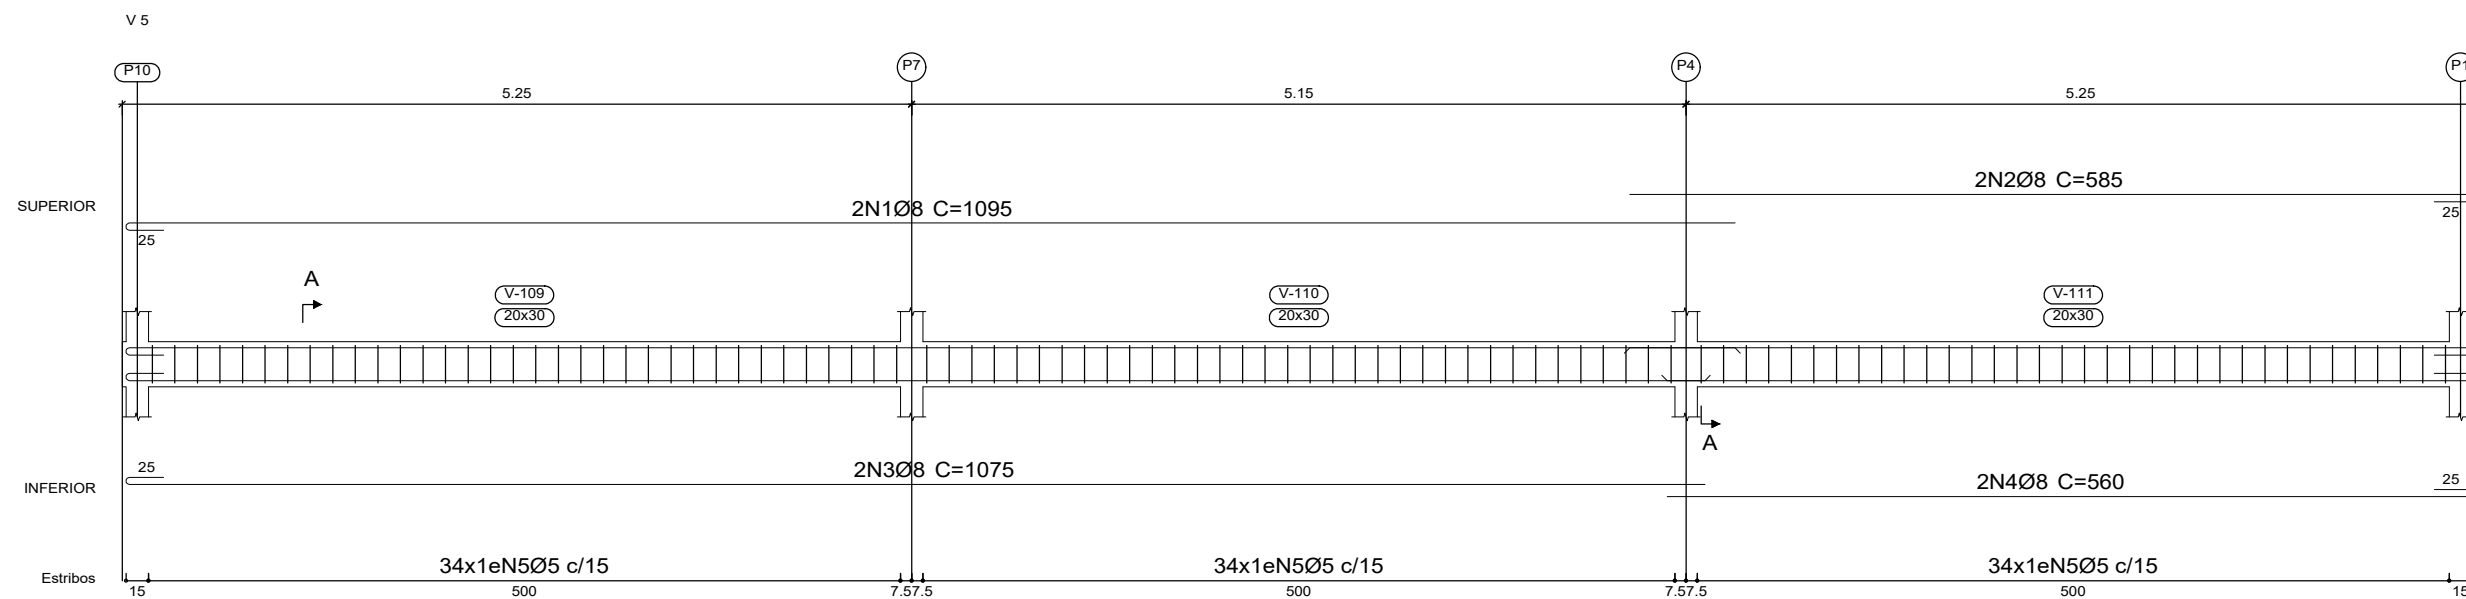
Seção A

N5
102N5Ø5 C=88

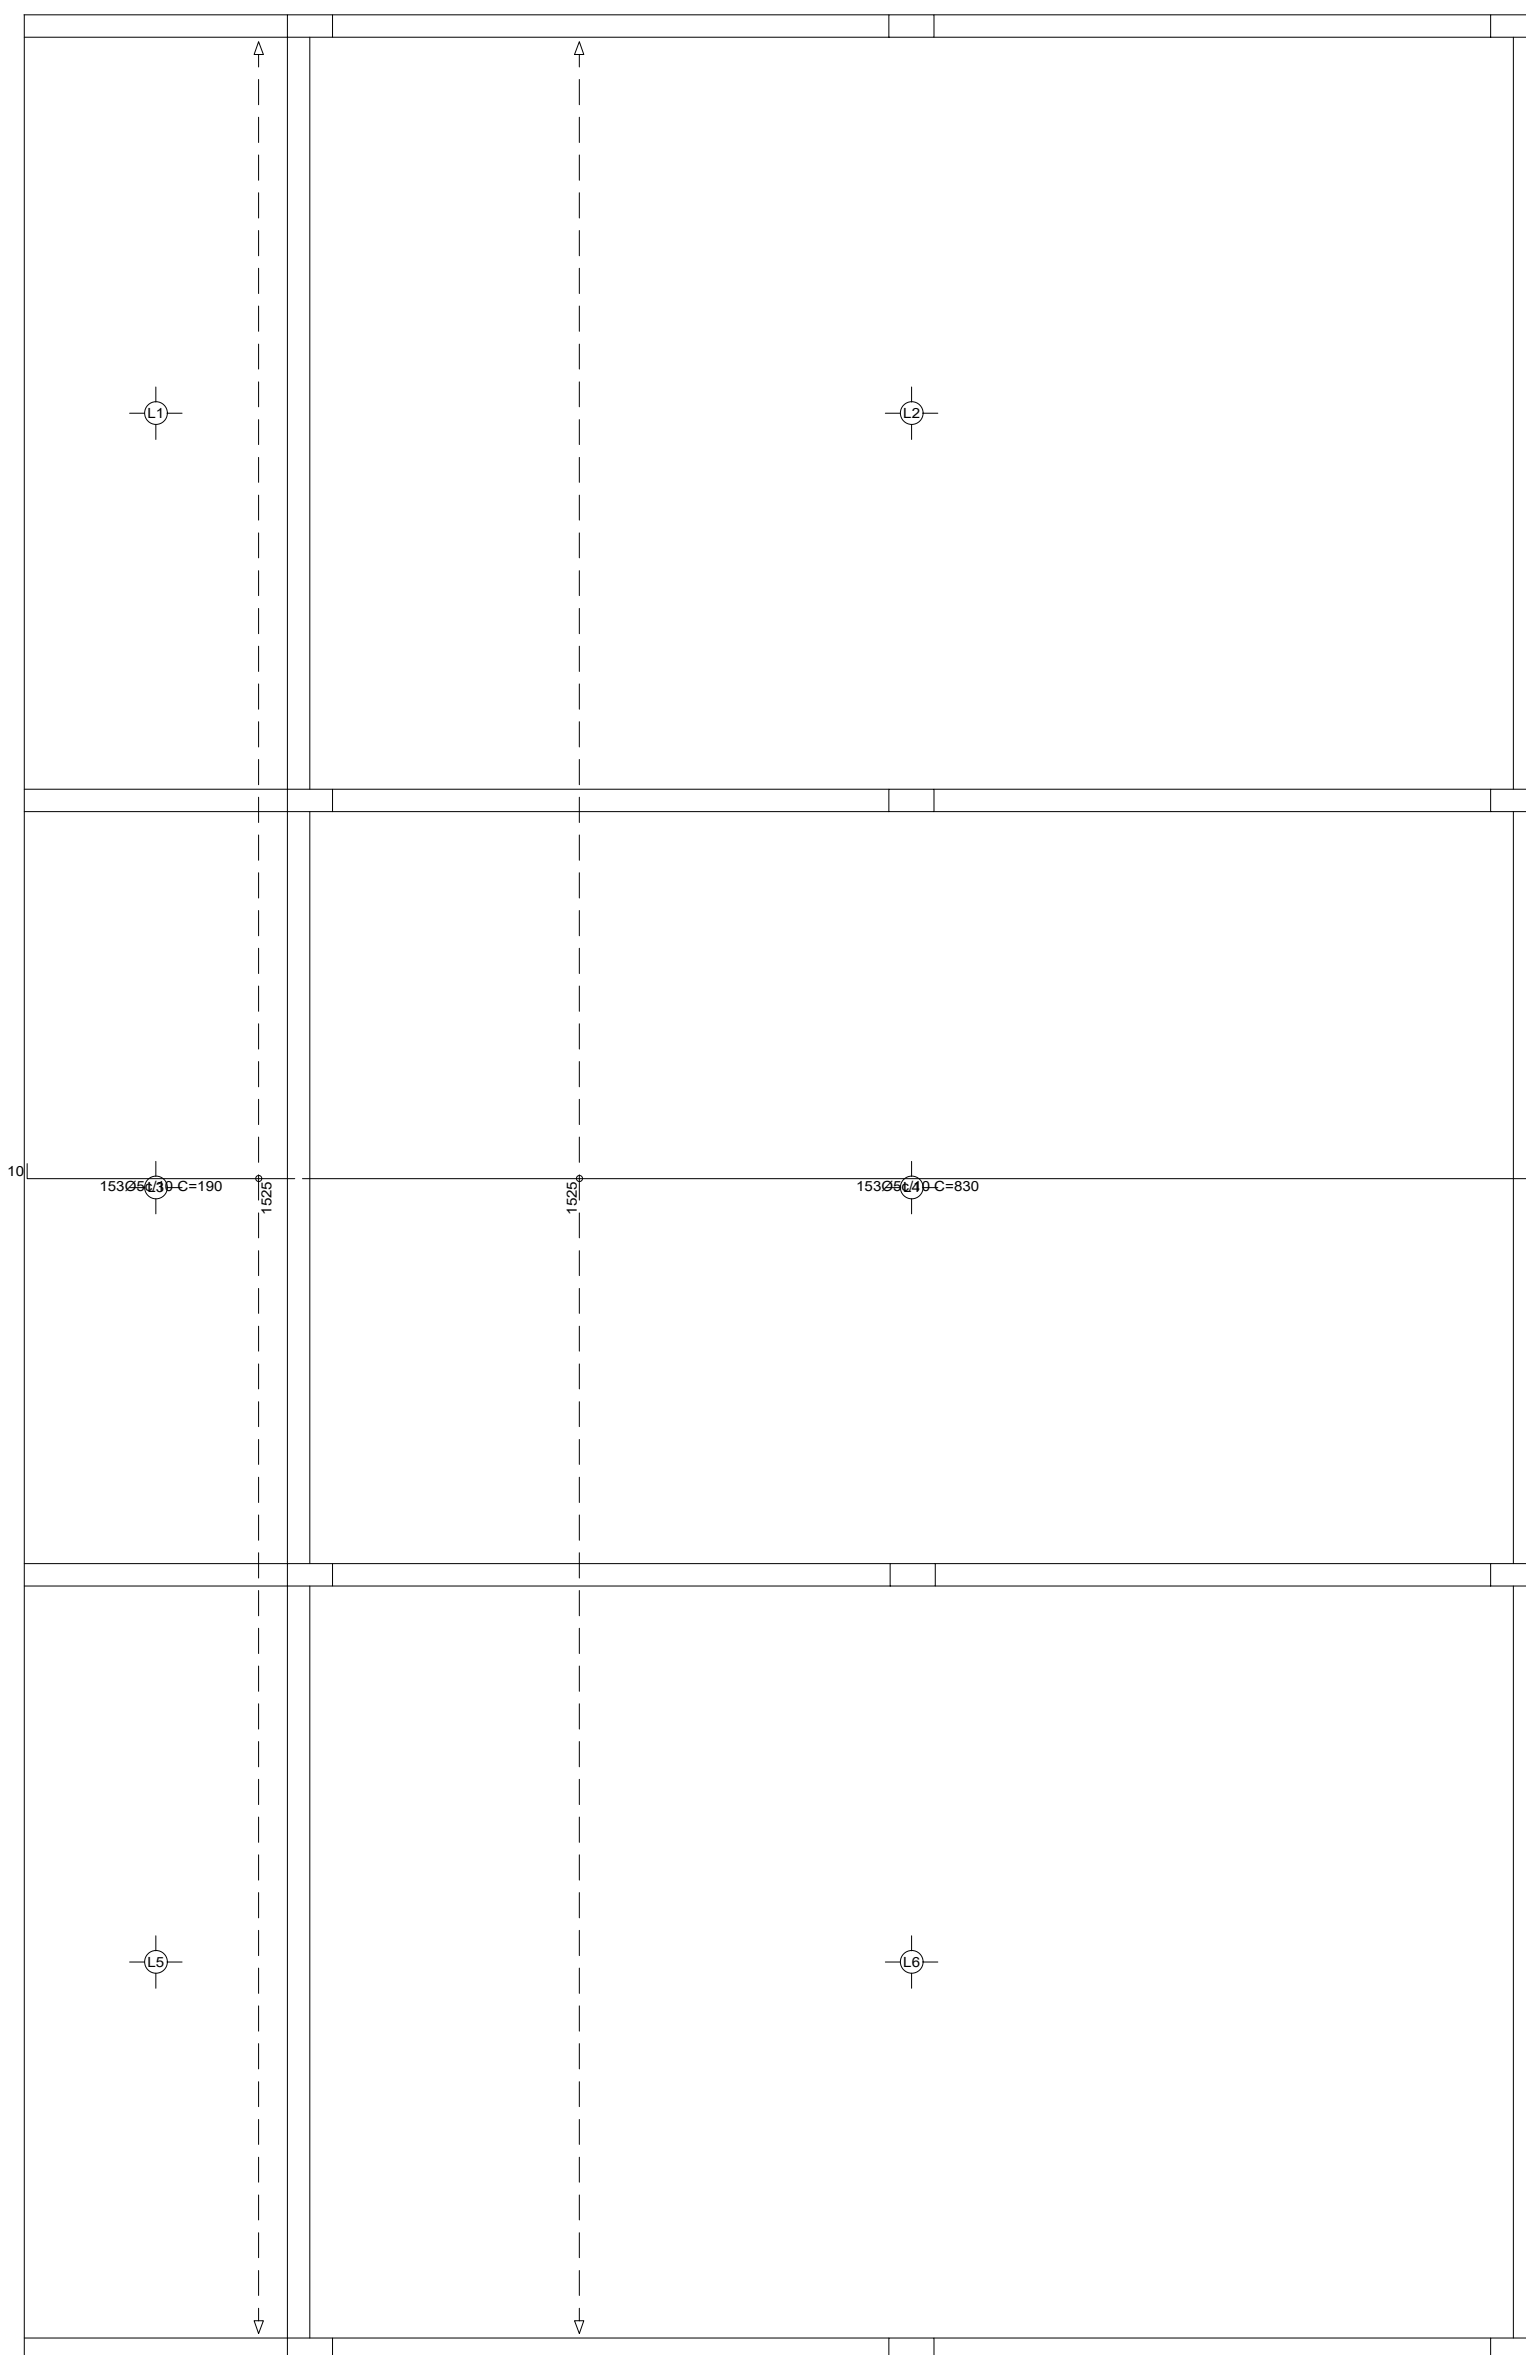
○ ARMAÇÃO LONGITUDINAL POSITIVA
ESC: 1:50

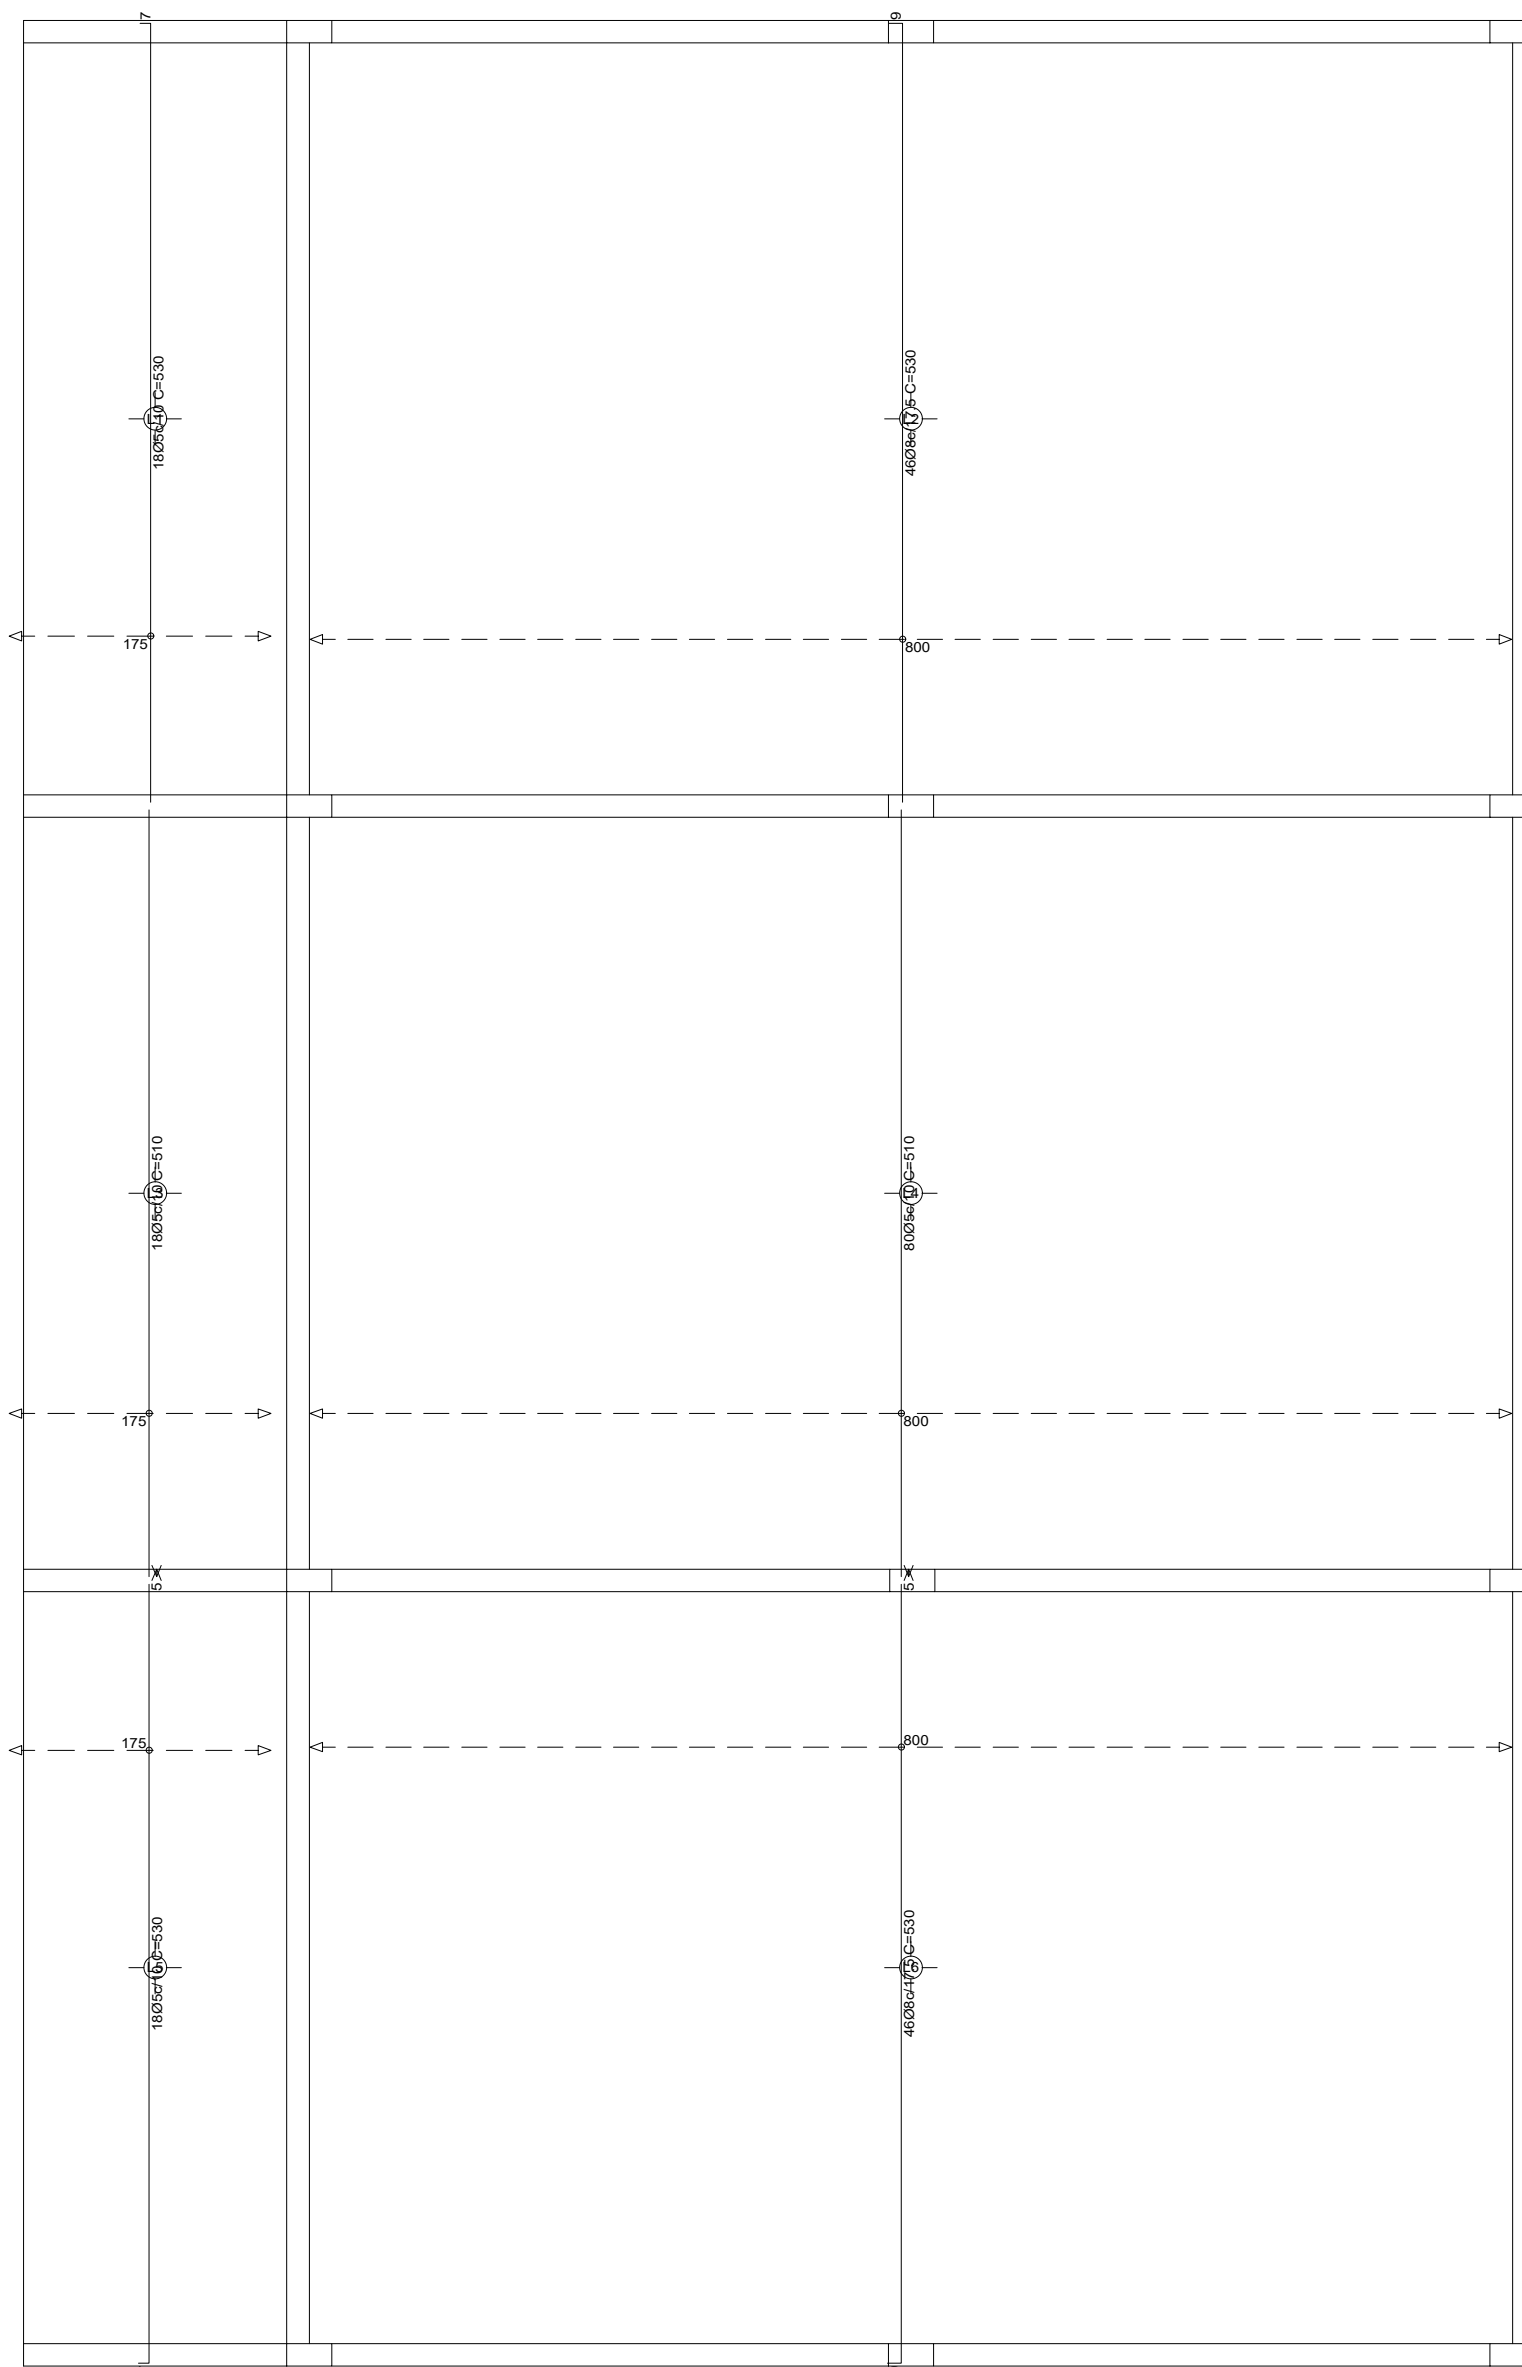
ARMAÇÃO TRANSVERSAL POSITIVA
 ESC: 1:50

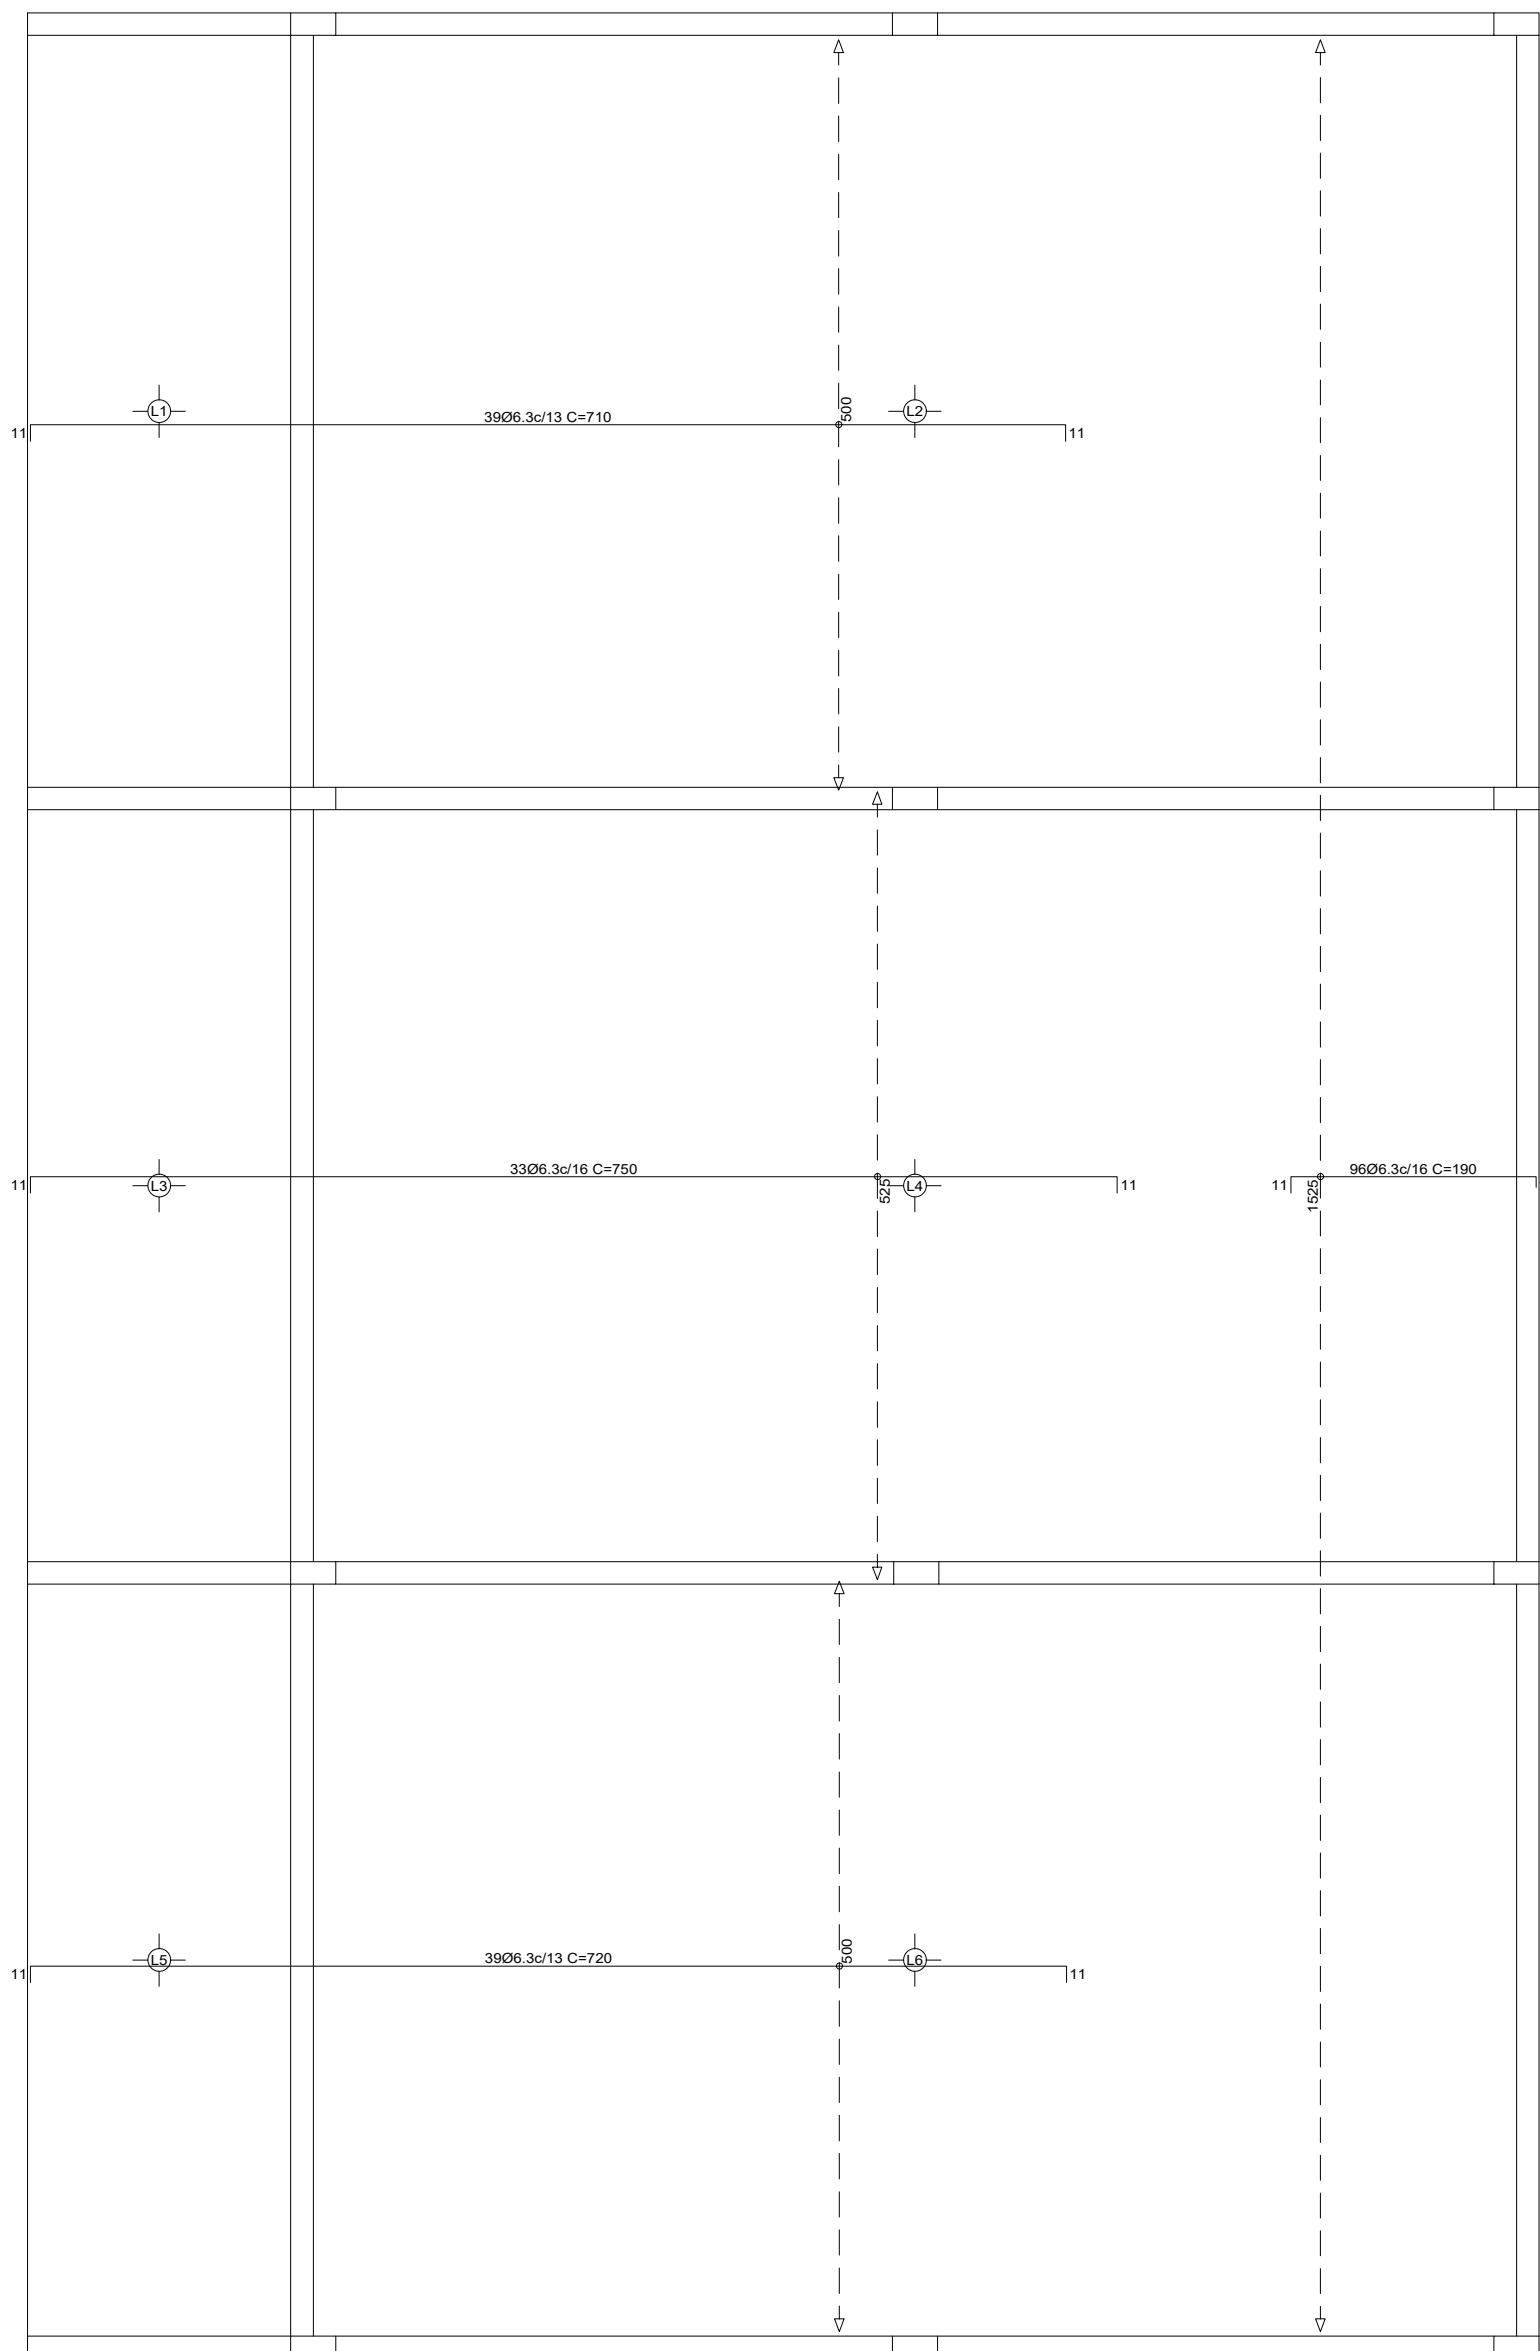
○ ARMAÇÃO LONGITUDINAL NEGATIVA
 ESC: 1:50
