CLIENTE
CRECHE DAVI FRANCO - SALAS NOVAS

ENGENHEIRA
BÁRBARA RODRIGUES TEIXEIRA

PROJETO ESTRUTURAL
DETALHAMENTO LOCALIZAÇÃO DOS PILARES

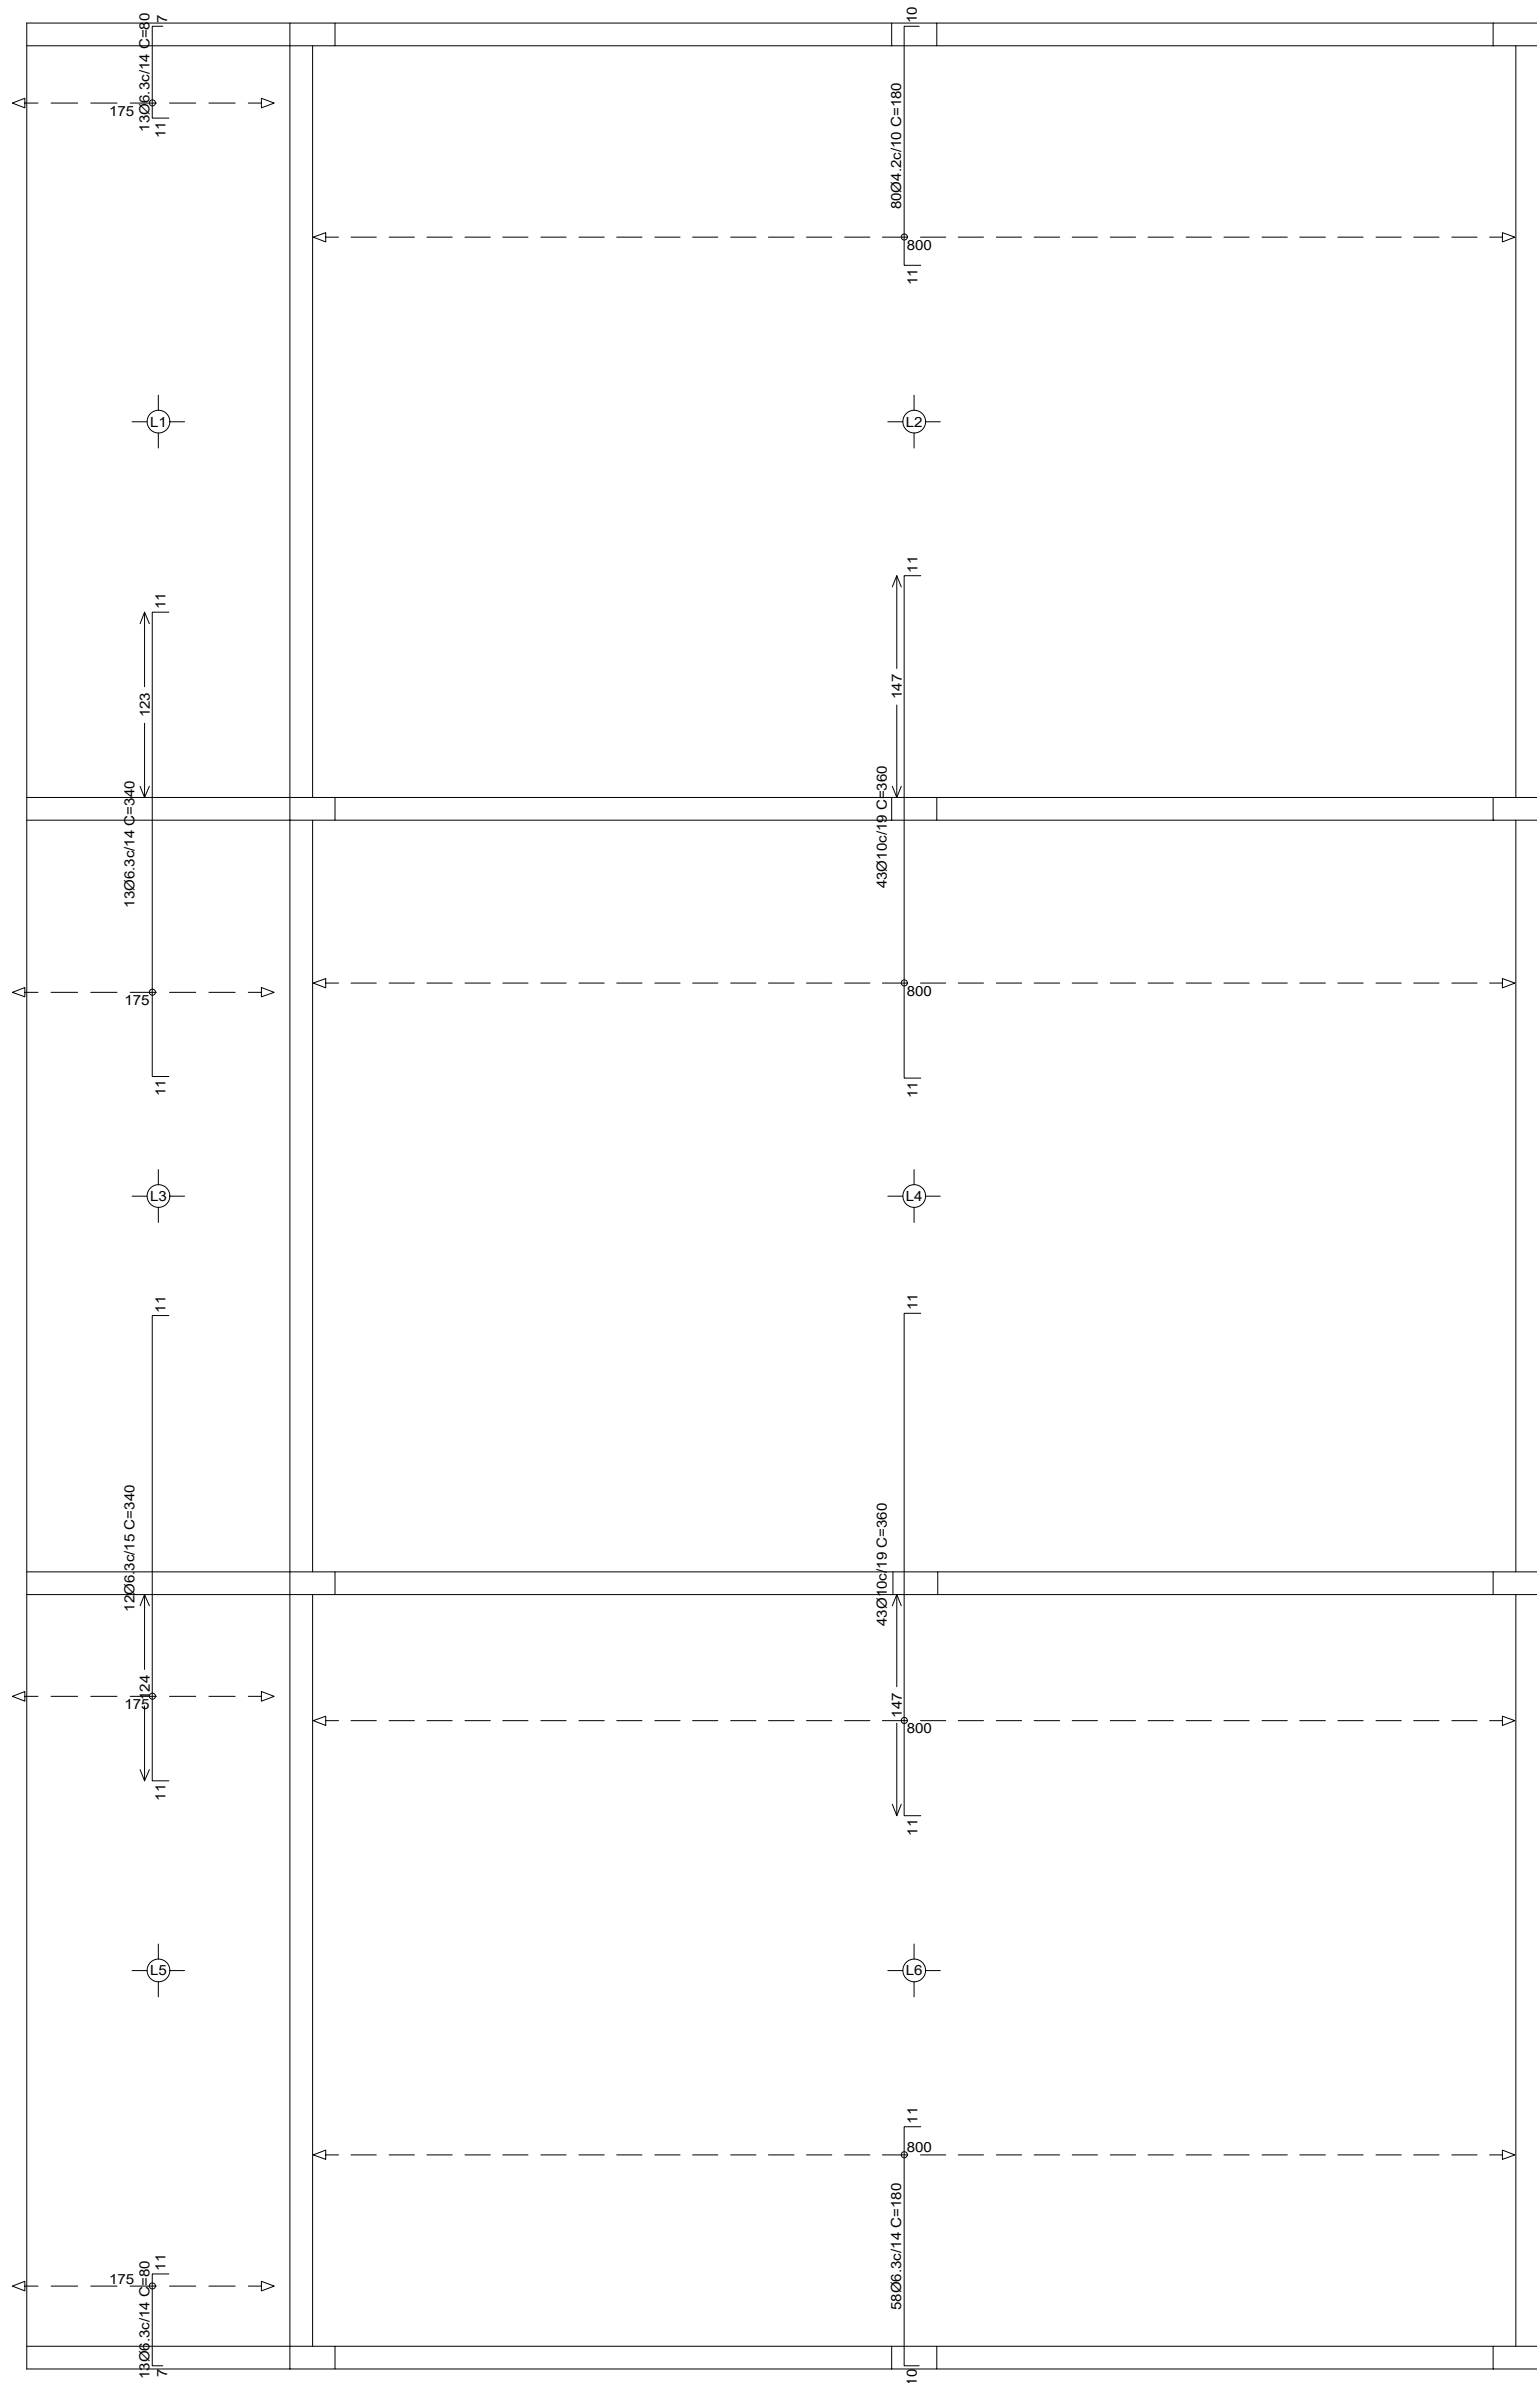
○ ARMAÇÃO TRANSVERSAL NEGATIVA
ESC: 1:50
