RELATÓRIO

PROGRAMA DE REGULARIZAÇÃO FUNDIÁRIA
URBANA

DIAGNÓSTICO INTEGRADO
NÚCLEO SÃO VICENTE

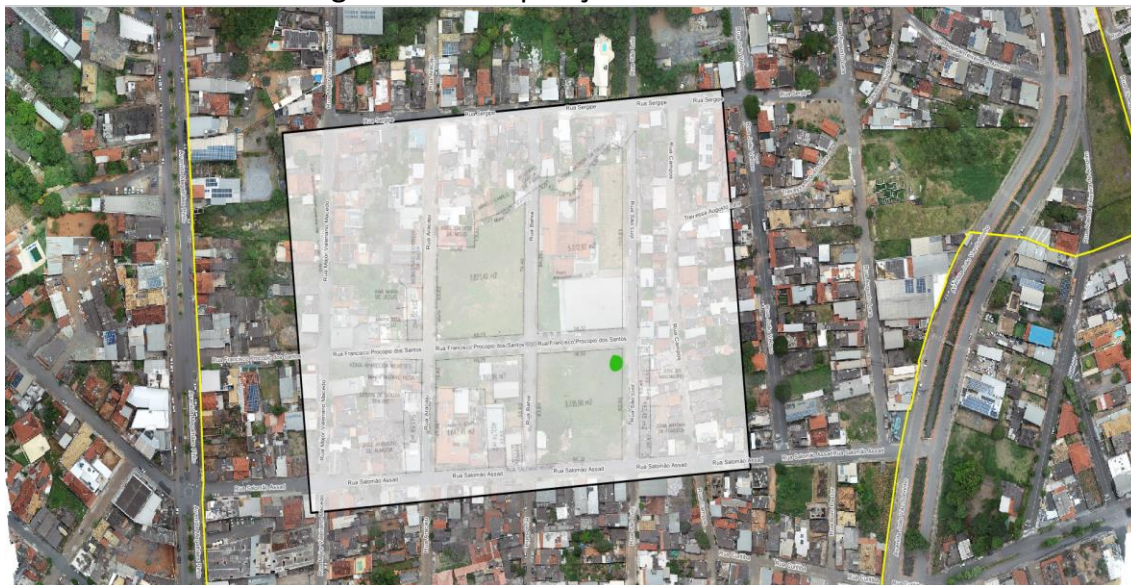
Figura 1- Sobreposição da Av.2-31606

Durante os anos 1990 uma porção do terreno da SSVP é adquirido pelo Sr. Geraldo Berto e sua esposa Sra. Cleides Teresinha, que constroem um prédio que é doado para que os membros da SSVP administrem. Outro terreno foi dividido em 4 (quatro) glebas que foram extraídas da matrícula 31606, gerando a averbação de número Av.2-31606 correspondente a uma área de 15.638,02m.

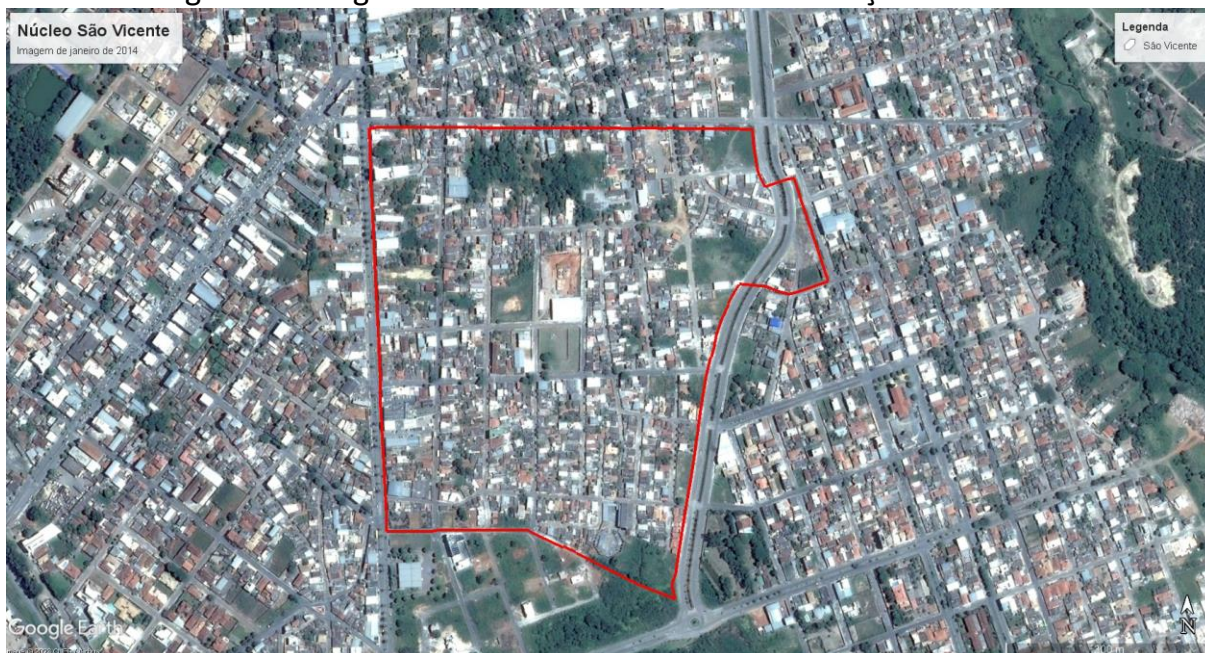
Figura 8 - Imagem de 2014 mostrando a consolidação do núcleo

De acordo com as pesquisas desenvolvidas, o núcleo São Vicente foi consolidado durante período em conformidade com os dispositivos legais norteadores intervalo, entre 1979 e 2016. A Figura 1 é uma imagem de satélite do ano de 2014 que mostra que naquele período havia consolidação urbanística da área.

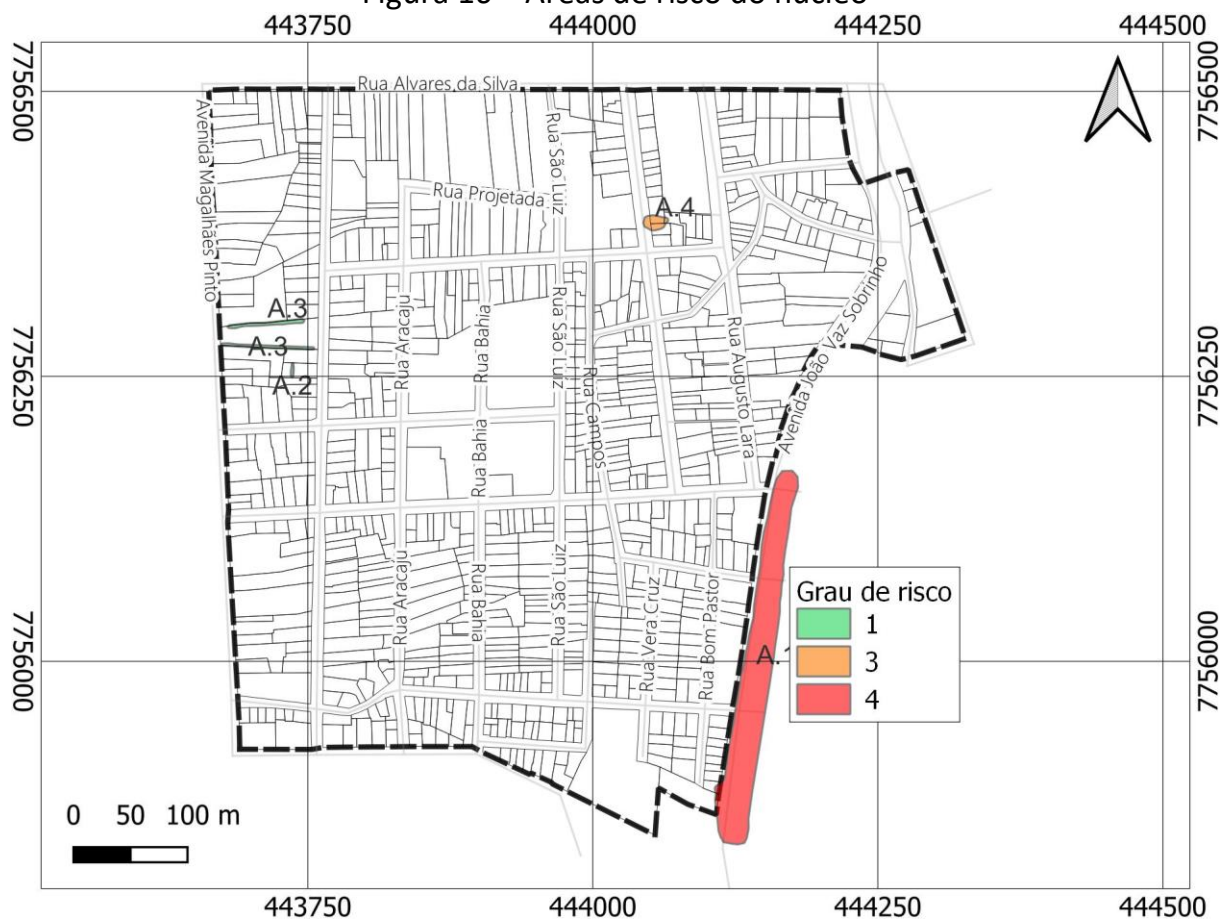
Figura 16 – Áreas de risco do núcleo

A fim de possibilitar maior detalhamento das áreas de risco, avaliar e setorizar os riscos dentro da poligonal a ser regularizada, identificando os lotes, edificações e quadras em situação de risco, está apresentado no Anexo B o mapeamento das áreas de risco no núcleo. A apresentação da setorização das áreas de risco apenas em anexo deve-se ao fato de que como figura, no texto, a visualização seria prejudicada. Foram identificadas 3 áreas de risco, estando as de risco geotécnico divididas em: 2 possuem grau de risco 1 e 1 possui grau de risco 3.

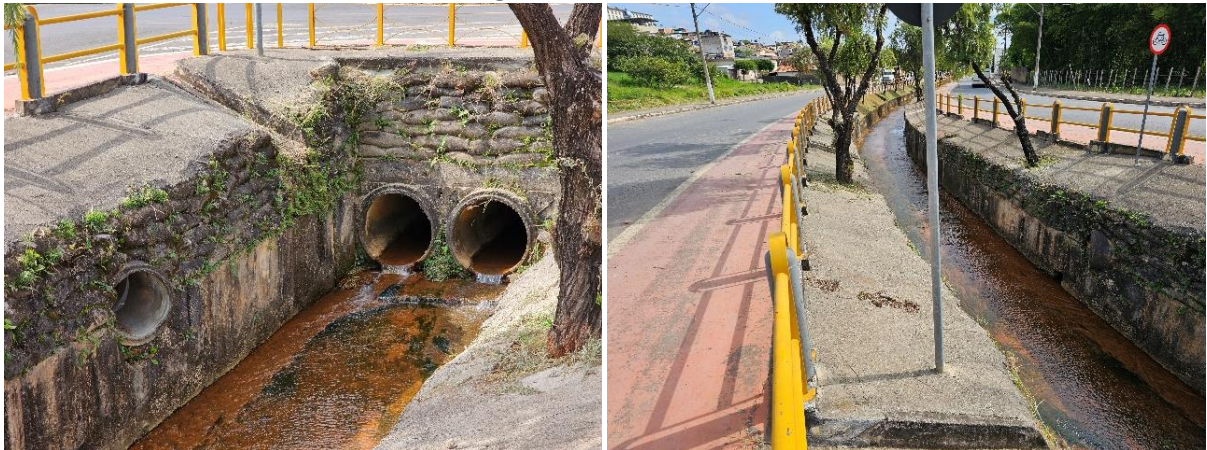
Figura 19 – Ponto 1

- O tipo de edificação predominante no entorno do ponto de estudo é composto por casas;
- Nas ruas próximas ao ponto de estudo não foram identificadas estruturas de drenagem profunda;
- Não foram observados traços de arraste de sedimentos e assoreamento próximo ao ponto de estudo;
- Foram identificados pontos de lançamento de esgoto in natura no curso d'água;
- Como o Curso D'água neste ponto é totalmente canalizado o córrego sofre grande ação antrópica, neste ponto não foi encontrado vegetação ciliar;
- Com base na situação observada in loco, são sugeridas algumas intervenções, sendo elas implantação de microdrenagem nas ruas do entorno e realizar o alargamento do canal, visto que neste ponto o canal é mais estreito que no decorrer do percurso;

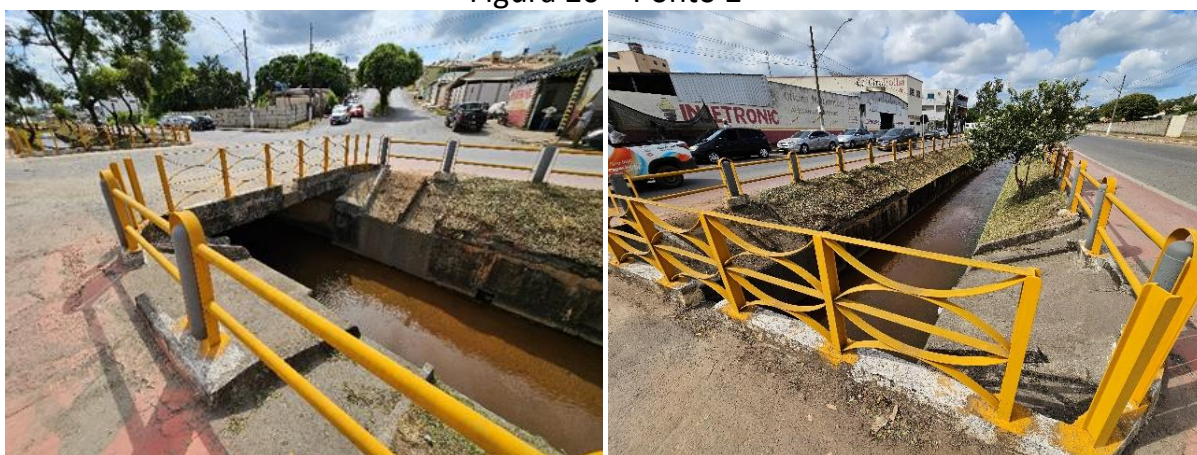
Figura 20 – Ponto 2

- Nas ruas próximas ao ponto de estudo não foram identificadas estruturas de drenagem profunda;
- Não foram observados traços de arraste de sedimentos e assoreamento próximo ao ponto de estudo;
- Como o Curso D'água neste ponto é totalmente canalizado o córrego sofre grande ação antrópica, neste ponto não foi encontrado vegetação ciliar;
- Com base na situação observada in loco, são sugeridas algumas intervenções, sendo elas implantação de microdrenagem nas ruas do entorno e realizar o alargamento do canal, visto que neste ponto o canal é mais estreito que no decorrer do percurso;

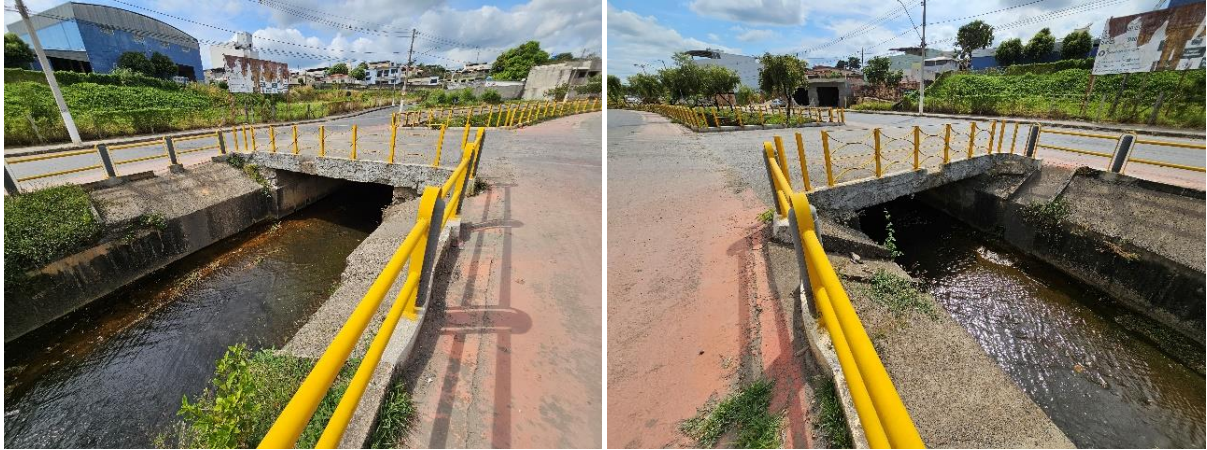
Figura 21 – Ponto 3

- Como o Curso D'água neste ponto é totalmente canalizado o córrego sofre grande ação antrópica, neste ponto não foi encontrado vegetação ciliar;
- Neste ponto a canalização atinge sua maior largura o que auxilia para que não ocorra inundações que prejudiquem a população ao entorno;

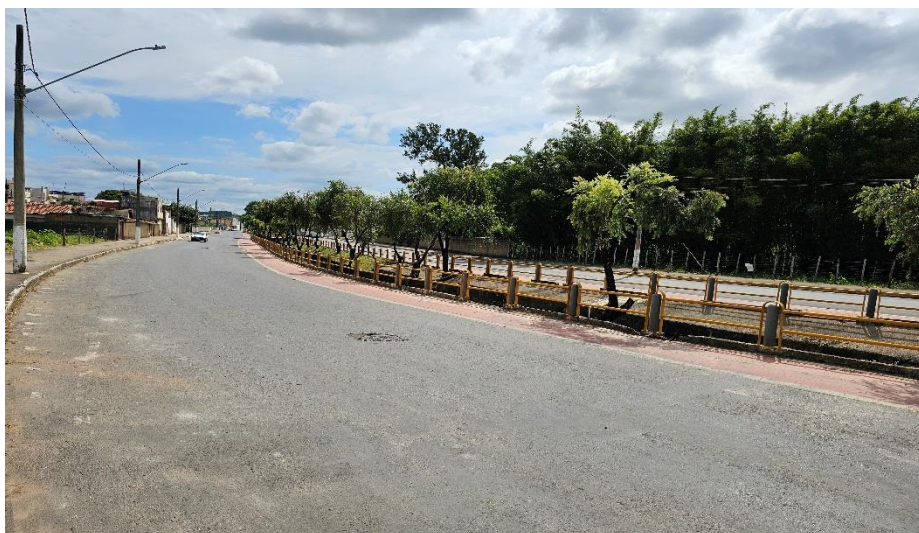
Figura 01: Identificação fotográfica

- * Lançamento e Concentração de águas pluviais e/ou servidas;

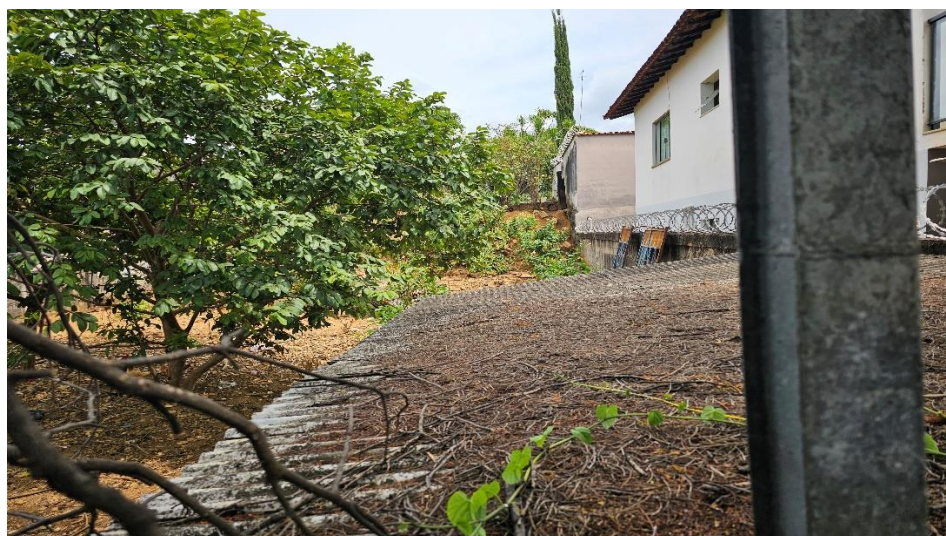
Figura 03: Identificação fotográfica

Local: Rua Major Valeriano Macedo
Atingidos: Lote ID: 393
Causas:
Natural:

Antrópicas:
* Cortes com altura e inclinações inadequadas;

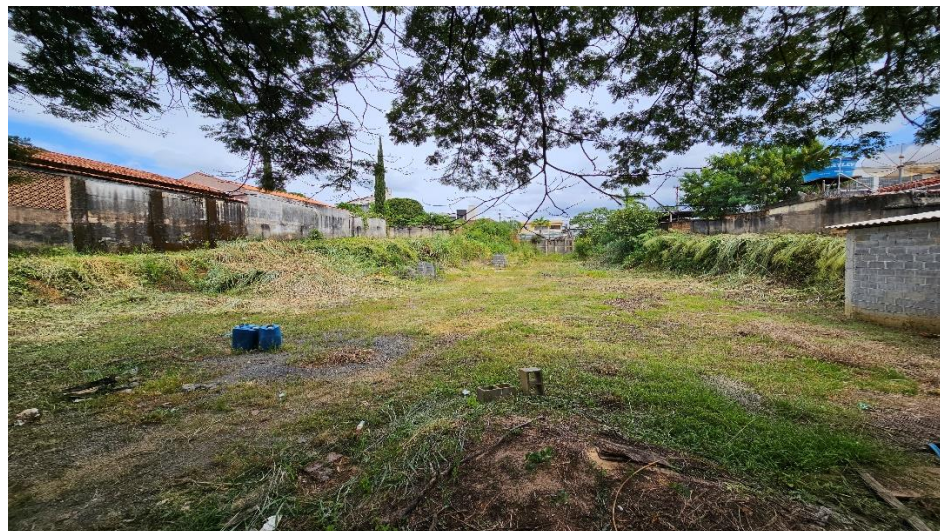
Figura 05: Identificação fotográfica

Local: Rua Major Valeriano Macedo
Atingidos: Lote ID: 390
Causas:
Naturais:

Antrópicas:
* Cortes com altura e inclinações inadequadas;

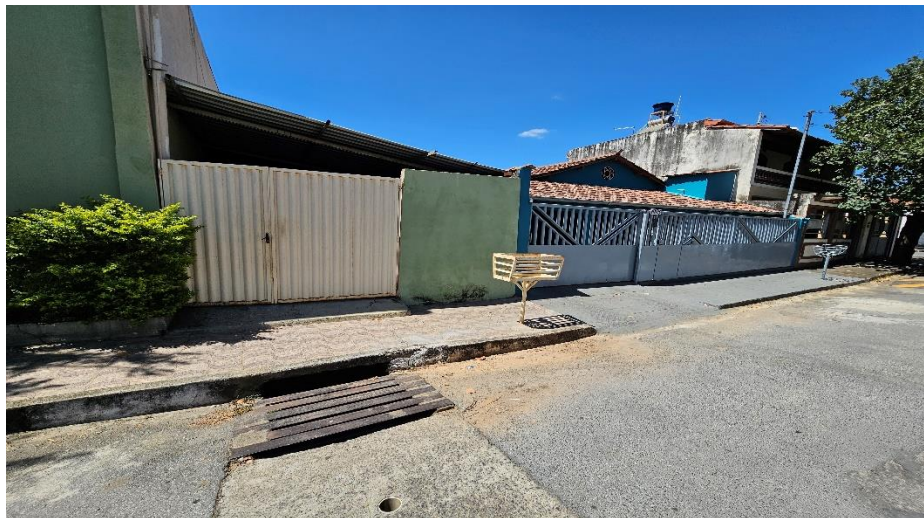
Figura 07: Identificação fotográfica

- * Lançamento e Concentração de águas pluviais e/ou servidas;
