CLIENTE
CRECHE DAVI FRANCO - BERÇÁRIO

ENGENHEIRA
BÁRBARA RODRIGUES TEIXEIRA

PROJETO ESTRUTURAL
DETALHAMENTO LOCALIZAÇÃO DOS PILARES

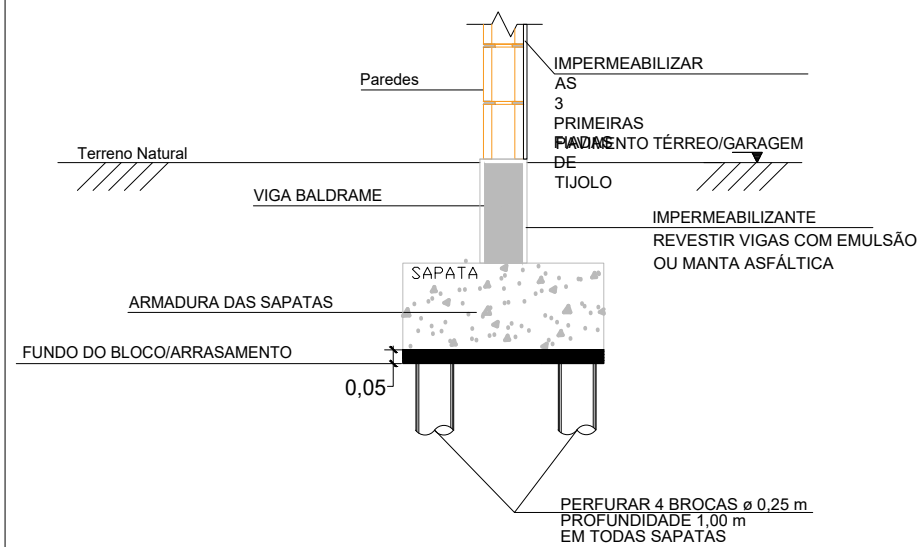
DETALHE GENÉRICA DA FUNDAÇÃO SAPATAS

- 1- AS SAPATAS DEVERÃO SER ASSENTADAS EM SOLO COM TENSÃO ADMISSÍVEL SUPERIOR A 2,5 Kgf/cm²
- 2- A DEFINIÇÃO DAS COTAS DAS COTAS PARA O ASSENTAMENTO É DE RESPONSABILIDADE DO ENGENHEIRO EXECUTOR
- 3- EXECUTAR LASTRO DE CONCRETO MAGRO DE 5 cm SOB AS SAPATAS CONFORME DETALHE
- 4- OS PILARES FORAM PROJETADOS PARA UMA COTA DE ASSENTAMENTO MÁXIMA DE 150 cm , CASO A ALTURA SEJA MAIOR OS PILARES DEVEM SER RECALCULADOS
- 5- PERFURAR 4 BROCAS ϕ 0,25 m PROFUNDIDADE 1,00 m EM TODAS SAPATAS

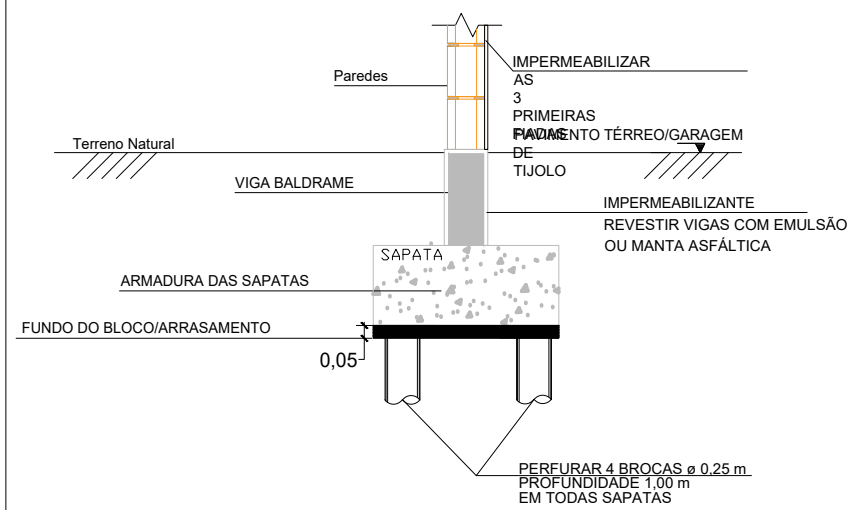
DETALHE GENÉRICA DA FUNDAÇÃO SAPATAS

- 1- AS SAPATAS DEVERÃO SER ASSENTADAS EM SOLO COM TENSÃO ADMISSÍVEL SUPERIOR A 2,5 Kgf/cm²
- 2- A DEFINIÇÃO DAS COTAS DAS COTAS PARA O ASSENTAMENTO É DE RESPONSABILIDADE DO ENGENHEIRO EXECUTOR
- 3- EXECUTAR LASTRO DE CONCRETO MAGRO DE 5 cm SOB AS SAPATAS CONFORME DETALHE
- 4- OS PILARES FORAM PROJETADOS PARA UMA COTA DE ASSENTAMENTO MÁXIMA DE 150 cm, CASO A ALTURA SEJA MAIOR OS PILARES DEVEM SER RECALCULADOS
- 5- PERFURAR 4 BROCAS ø 0,25 m PROFUNDIDADE 1,00 m EM TODAS SAPATAS
